一般財団法人港湾空港総合技術センター 空港土木技術講演会  
平成28年10月27日@福岡会場, 10月31日@東京会場

# 空港舗装補修要領の 今後の改訂予定

国土交通省国土技術政策総合研究所  
空港研究部 空港施設研究室長  
坪川将丈

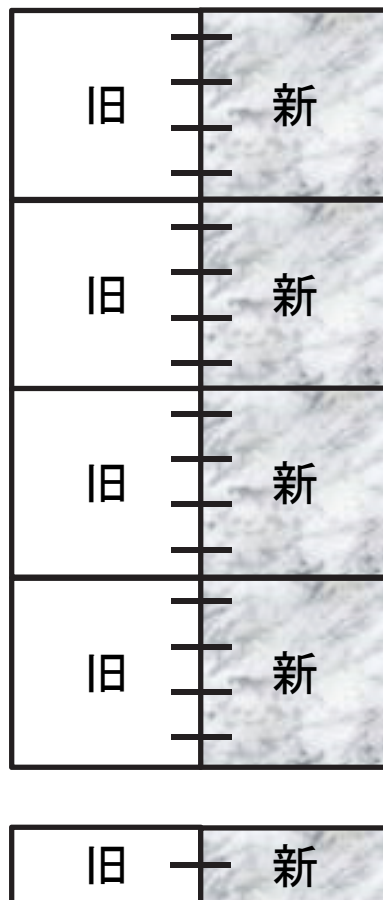
良い例1

版寸法を合わせ  
ダウエルバーで繋ぐ

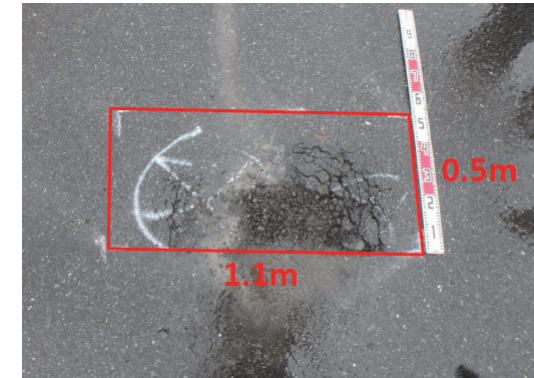
- 舗装内部にアスファルトと骨材の剥離が生じると滑走路等に突然、穴があいたりする.
- 滑走路閉鎖→緊急補修→遅延
- 修正ロットマン試験による基層の耐水性評価法・閾値を追加予定.

標準圧裂強度:採取コアの圧裂強度

残留圧裂強度:(減圧強制浸水+水浸養生で)劣化させたコアの圧裂強度

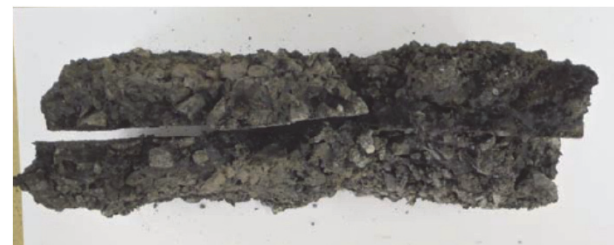
ストレートアスファルト(粒状化している)

| | 剥離面積率(%) |
|---|---|
| ストレートアスファルト | 100.0 |

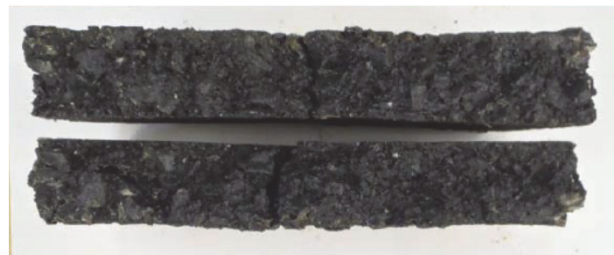
改質アスファルト(粒状化していない)

| | 剥離面積率(%) |
|---|---|
| 改質アスファルトⅡ型 | 3.7 |

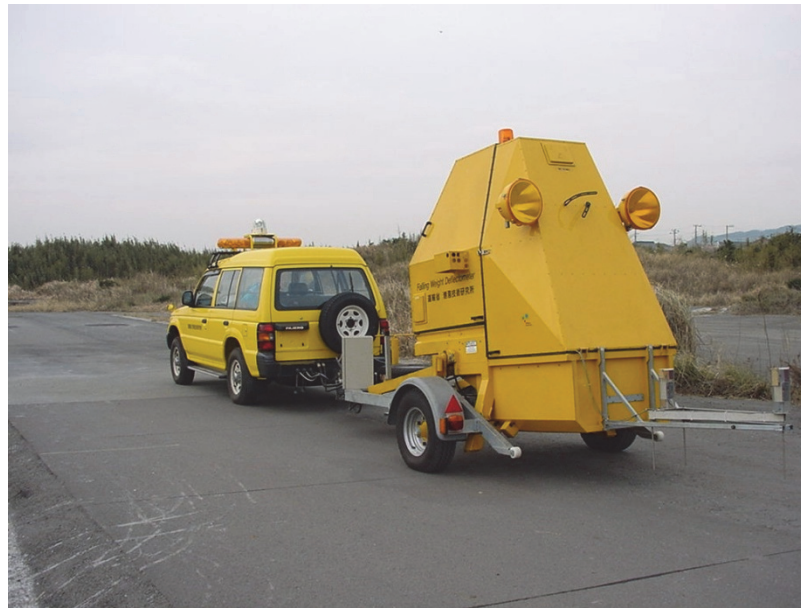
FWD(フォーリング・ウエイト・デフレクトメータ)  
舗装の支持力を非破壊で測定する装置  
(重錘を落として舗装表面の変形を測定)

載荷板直径: 300・450mm  
最大荷重: 49, 98, 147, 196, 245 kN

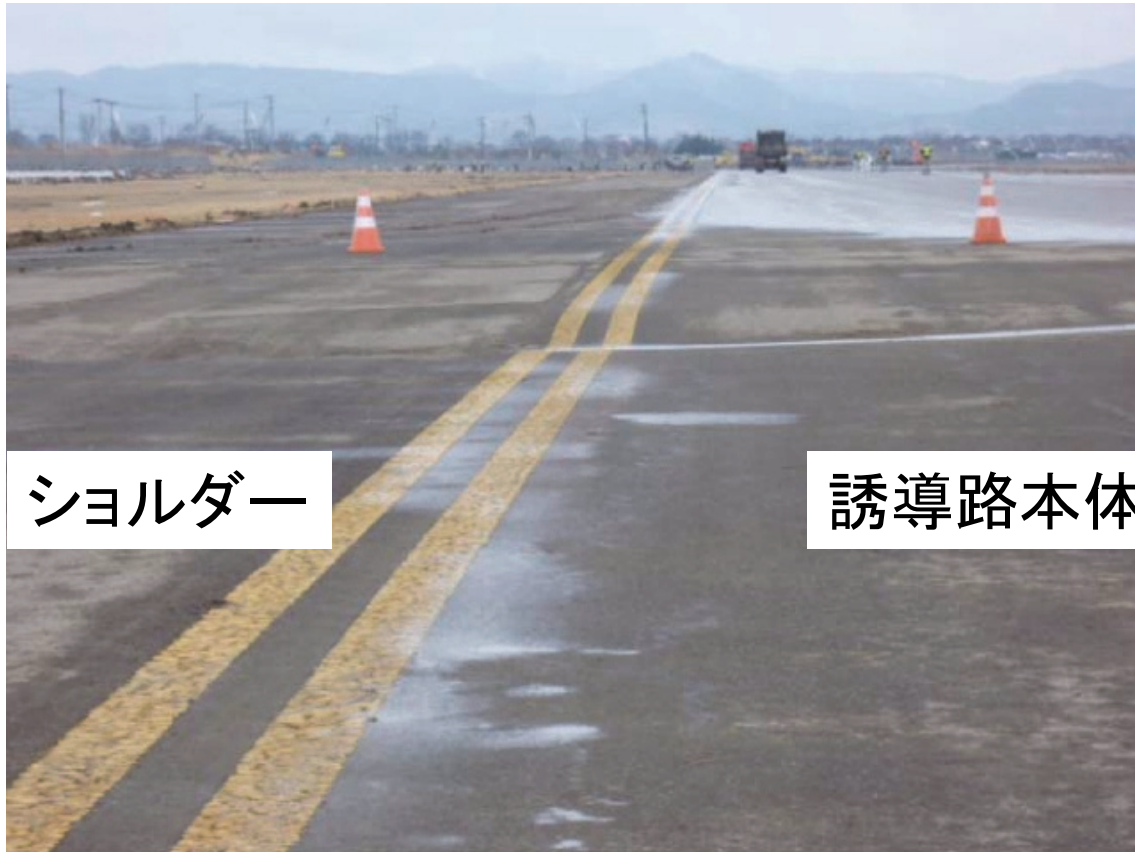
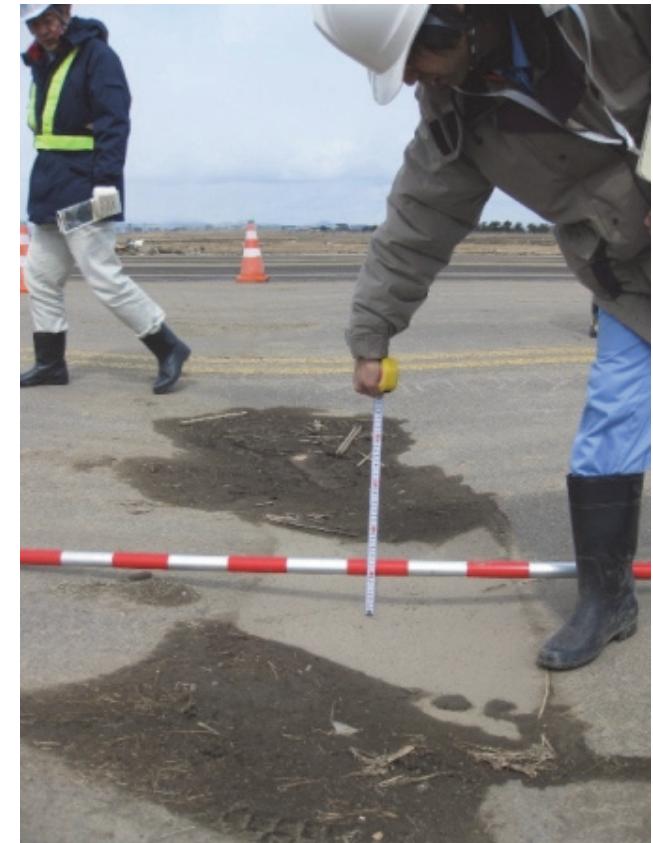
- ・ボックスカルバートの両サイドが5m程度の幅で沈下
- ・沈下量は概ね数十cm程度
- ・民航機の運航に支障となると推測

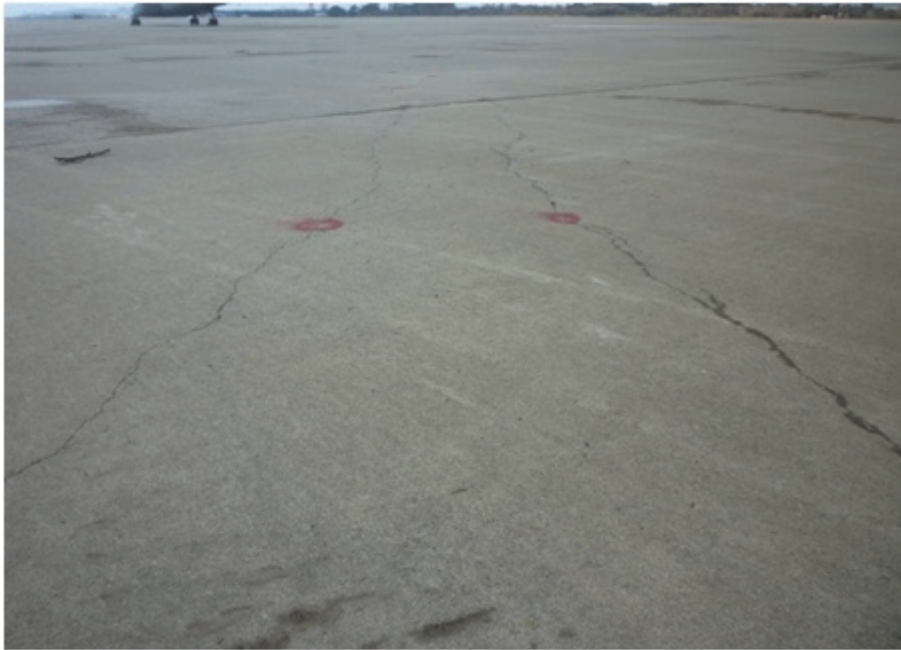
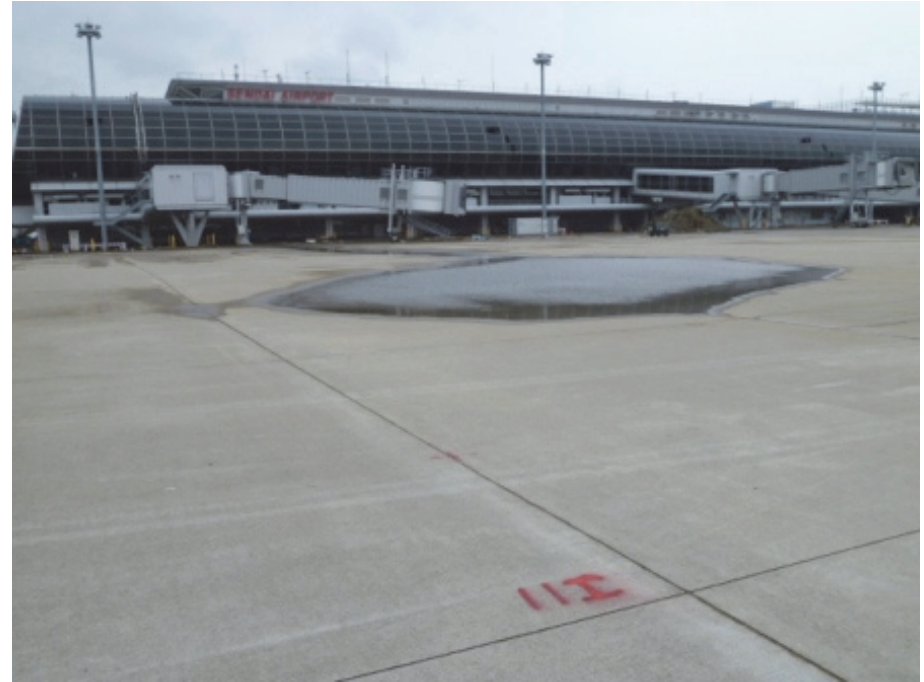
- ・無筋コンクリート舗装（版厚42cm）
- ・液状化に起因した沈下及び沈下に伴うクラック
- ・クラック幅は2-3mm程度，段差は無し

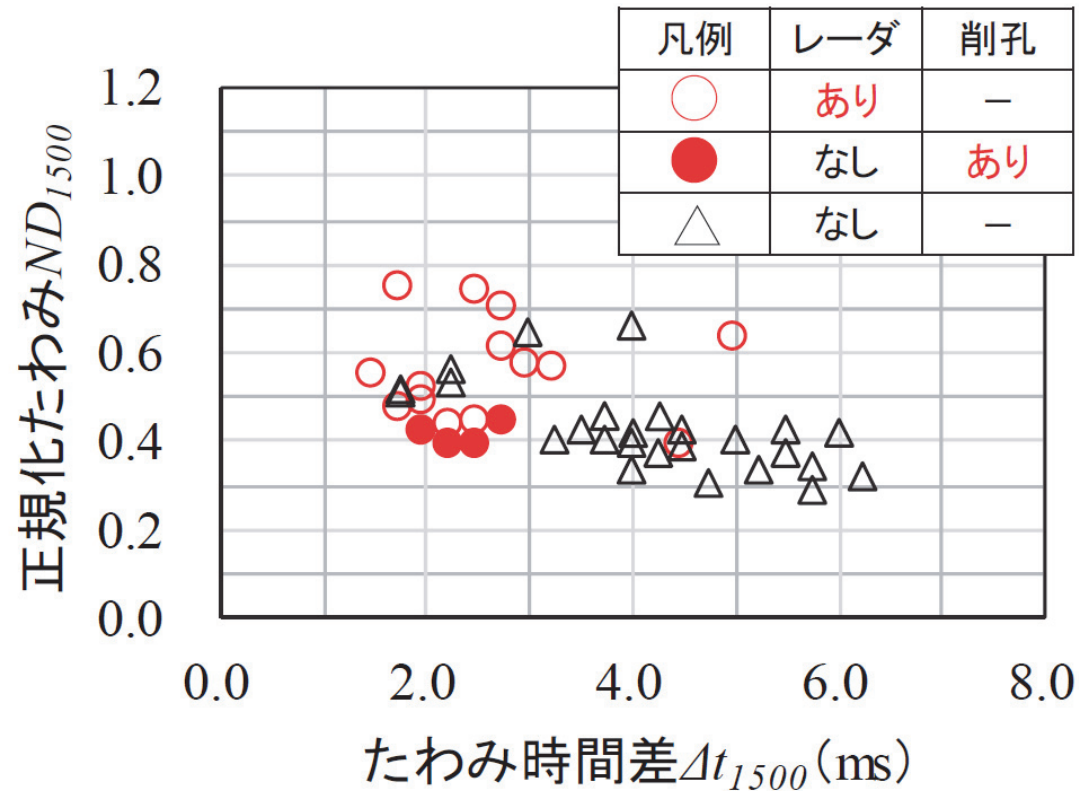
- 港湾エプロン舗装(Co舗装)で「レーダーで空洞無しだがFWDで空洞の疑い」である箇所を削孔し空洞を確認した箇所もある.
- 閾値の設定は困難であるが, 維持管理で使用するならば, 面的な相対比較・削孔の結果・経年変化等.
